قبة وخانقاه ومقعد وسبيل وكتاب ومنزل
السلطان قنصوه الغوري

القاهرة التاريخية
HISTORIC CAIRO

مجموعة السلطان الغوري

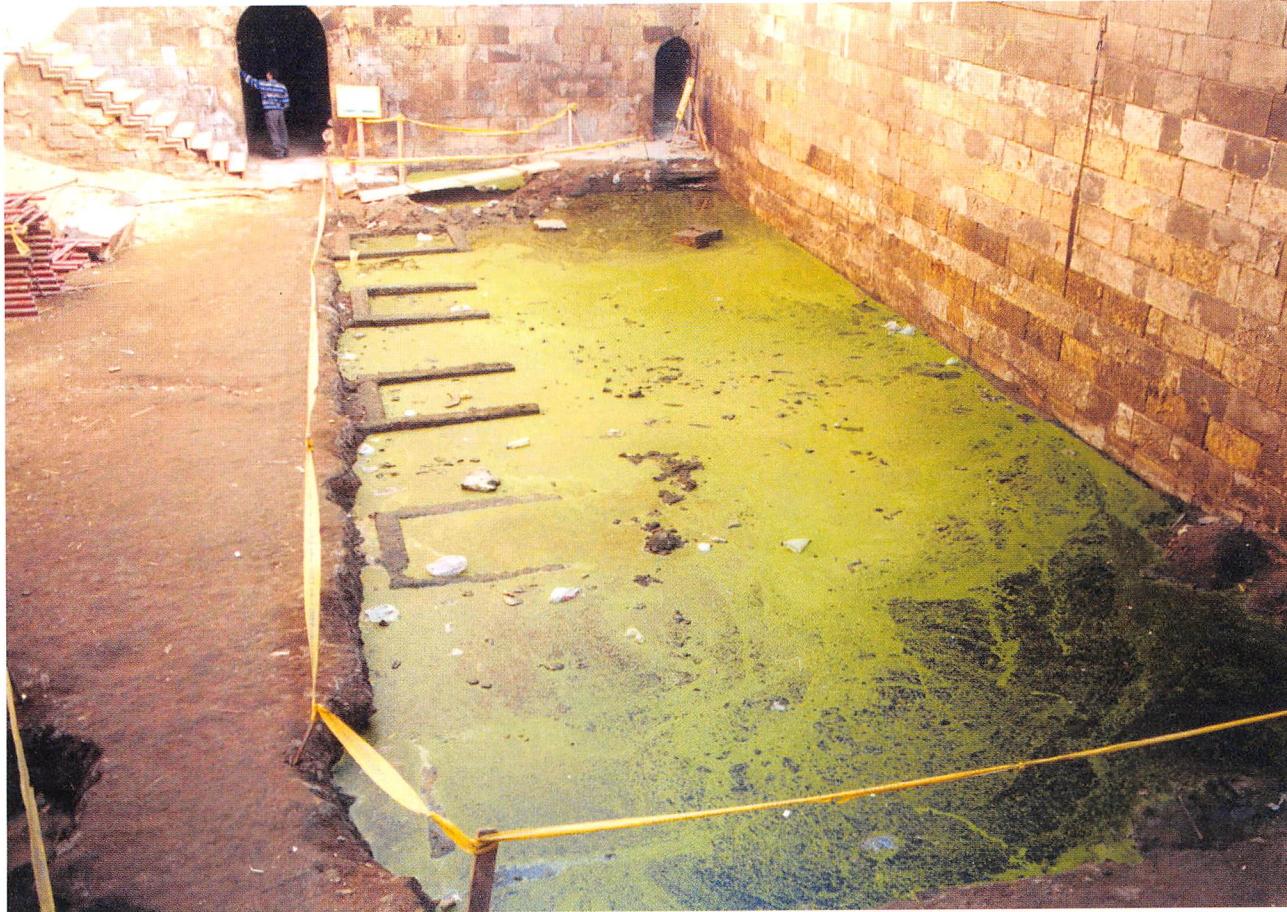
لعل أجل ما واجه المبنى من أخطار وأشدّها وطئاً عليه هي المياه الجوفية والتي إن لم تكن ظاهرة من الخارج لارتفاع منسوب الشارع عن المنسوب الأصلي بحوالي متر ونصف ولكن تظهر واضحة في الفناء الداخلي بارتفاع متراً عن سطح الأرض ، هذه المشكلة كان لها تبعات عدة على حالة المنشأ واستقراره من ناحية وتأثيرها على تدهور الحوائط والنتاج عن ارتفاع المياه بداخل الحوائط تحت تأثير الخاصية الشعرية وذلك التأثير يضعف من حالة الأحجار حيث أن المياه مشبعة بالأملاح نتيجة ركودها واختلاطها بمياه الصرف الصحي .

المياه الجوفية بالفناء

عانت المجموعة بالكامل خاصة الفناء من ارتفاع منسوب المياه الجوفية وعليه فقد تم دراسة شبكات المياه والصرف خارج المجموعة لتحديد مصدر المياه الجوفية، مع رصد منسوب المياه بشكل دائم للوقوف على الوضع من حيث ارتفاع أو انخفاض المنسوب، كما تم وضع حل لمشكلة المياه من خلال الشبكة تثبيت منسوب المياه وذلك بعمل شبكة لتصريف المياه على شبكة العمومية للصرف الصحي باستخدام مواسير مثقبة محاطة بفلتر زلط تصريف على عدة مطابق ومنها للشبكة العمومية.

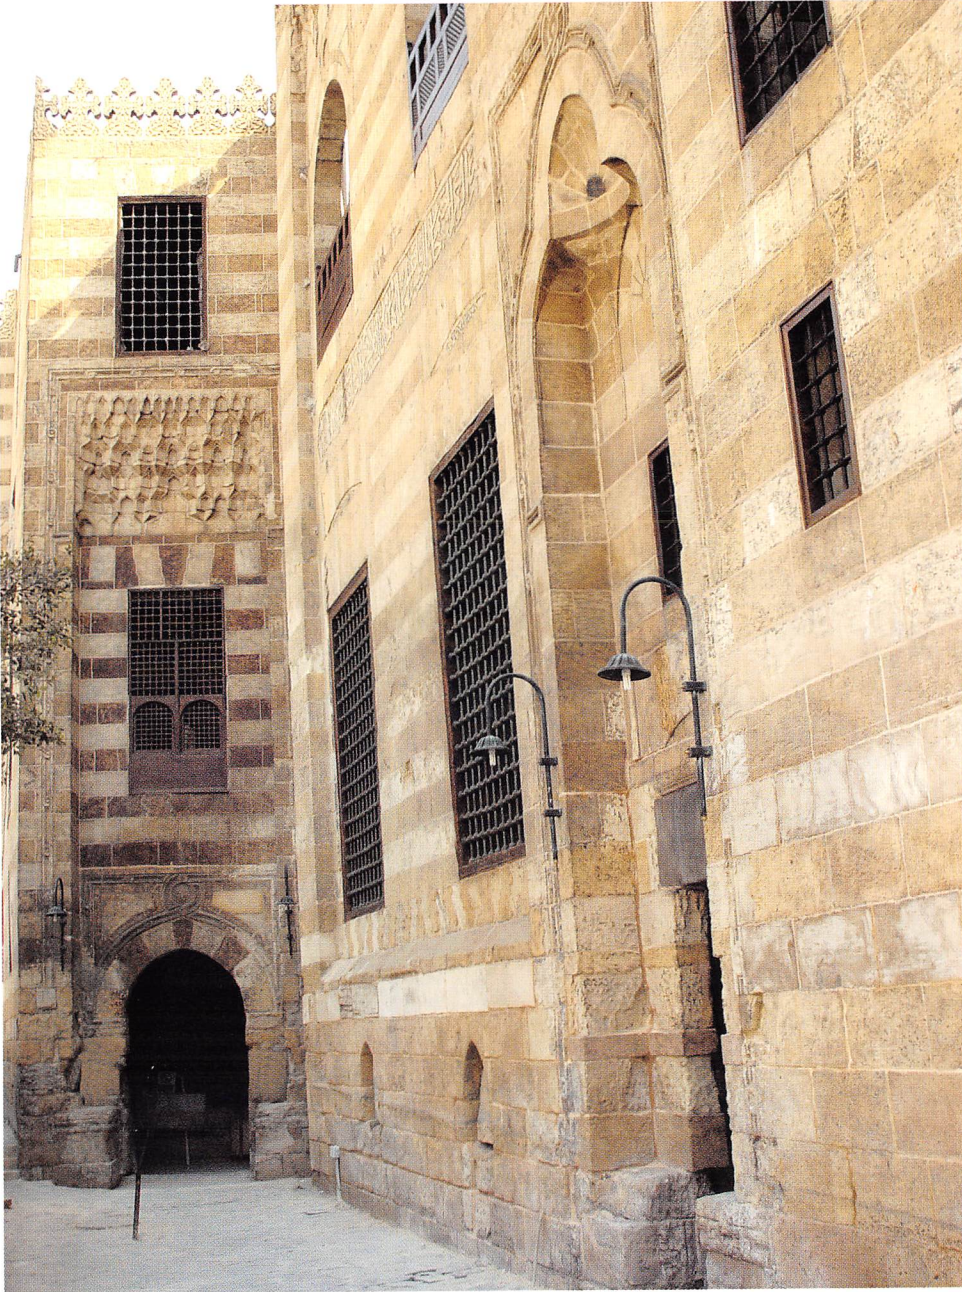
واجهة شارع الأزهر بعد إزالة الأكشاك المتعدية عليها

يعد الموقع العام إحدى علامات المجموعة لذا وجب التعامل معه بحساسية للحفاظ على القيمة الأصيلة فيه فتم فك الأكشاك المقامة على الواجهة وعمل سوق جديد خلف المجموعة ليضم كل الأكشاك المستحدثة والتي أضيفت بلا مراعاة للتكوين المعماري الأصلي وذلك دون الإخلال بأرزاقي الباعة والنزول بالمنسوب للمنسوب الأصلي للمبنى وإعادة دمج الفراغ ليصبح فراغا واحدا تحتويه المجموعة بداخلها .

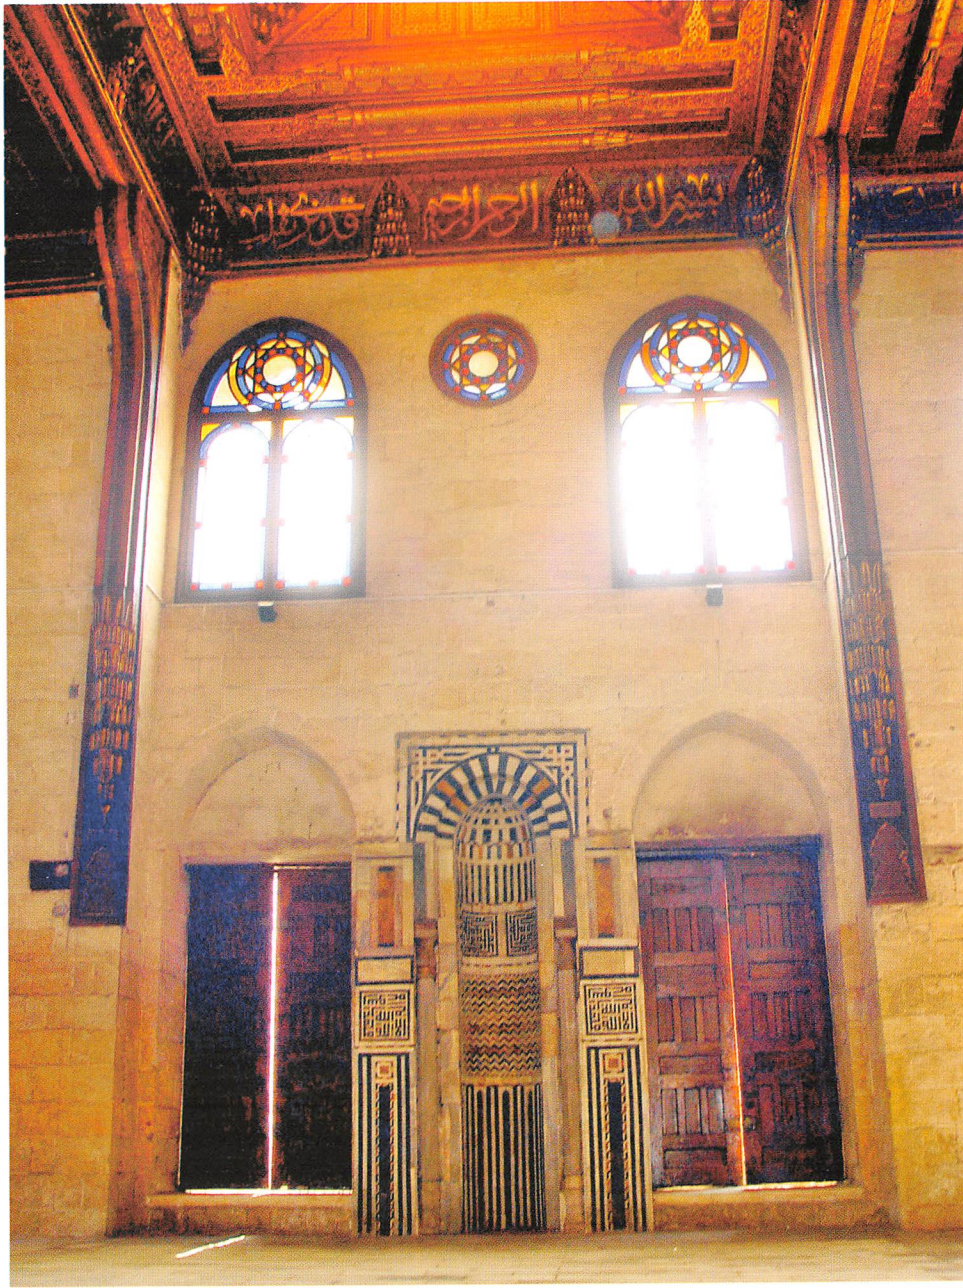
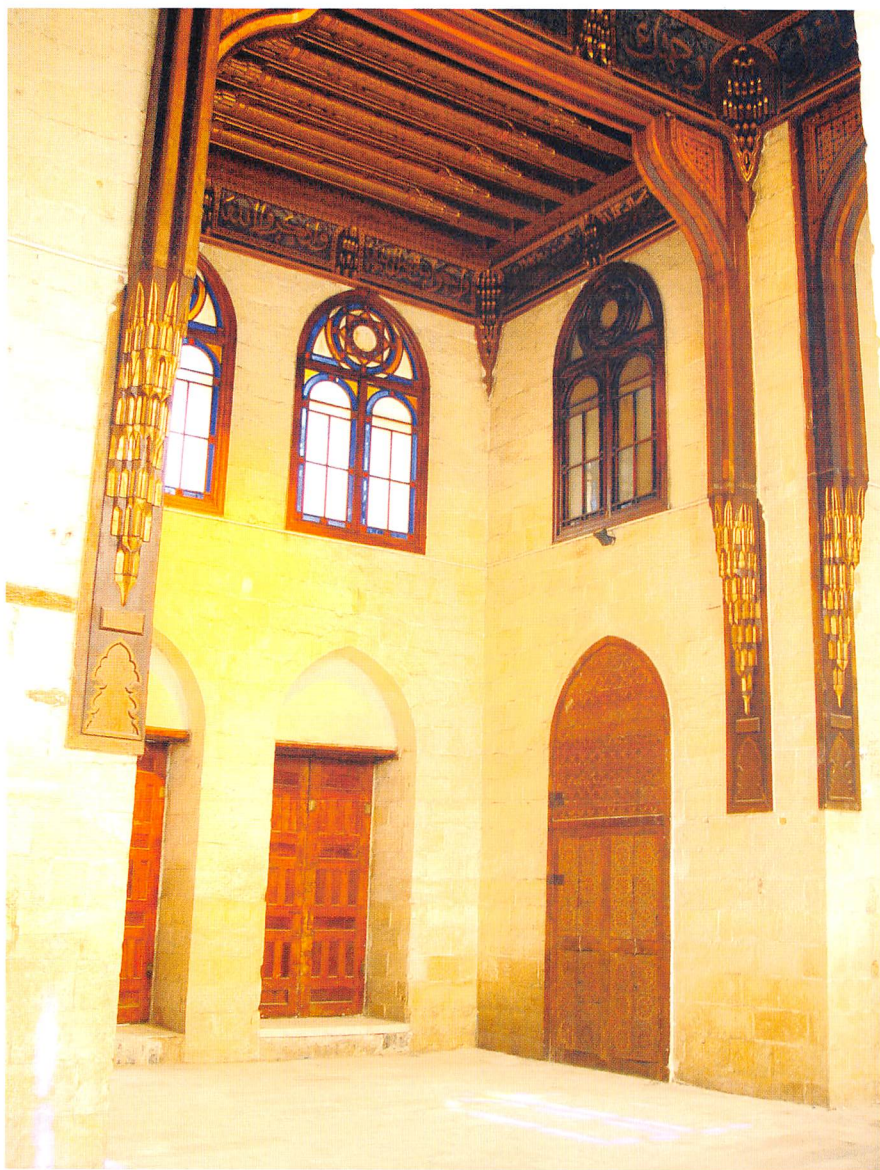
الخانقاه بعد الترميم

من أجل العودة بالفراغ المعماري للخانقاه لأصوله المعمارية تم نقل نشاط القصر وإزالة كافة الإضافات التي استحدثت على الأثر، كما تمت إزالة دورة المياه والحمامات بكافة تجهيزاتها، وإزالة البياض المستحدث وابداله ببياض متوافق مع المواد الأصلية. ونظراً لأهمية اسقف الخانقاه وغناها بالزخارف وحيث أنها كانت معرضة للتلف بفعل مياه الأمطار وسوء حالة طبقات العزل وكذلك لوجود أحمال تعلوها فقد تم عمل أسقف تخفيف لاسقف الخانقاه باستخدام براطيم مجمعة، وعمل طبقات عزل جديدة وميول للأمطار على المزايب الموجودة وابدال بلاط السطح التالف بآخر جديد، كما تم تدعيم الشرفات وفك المخلخل منها وإعادة تركيبه.

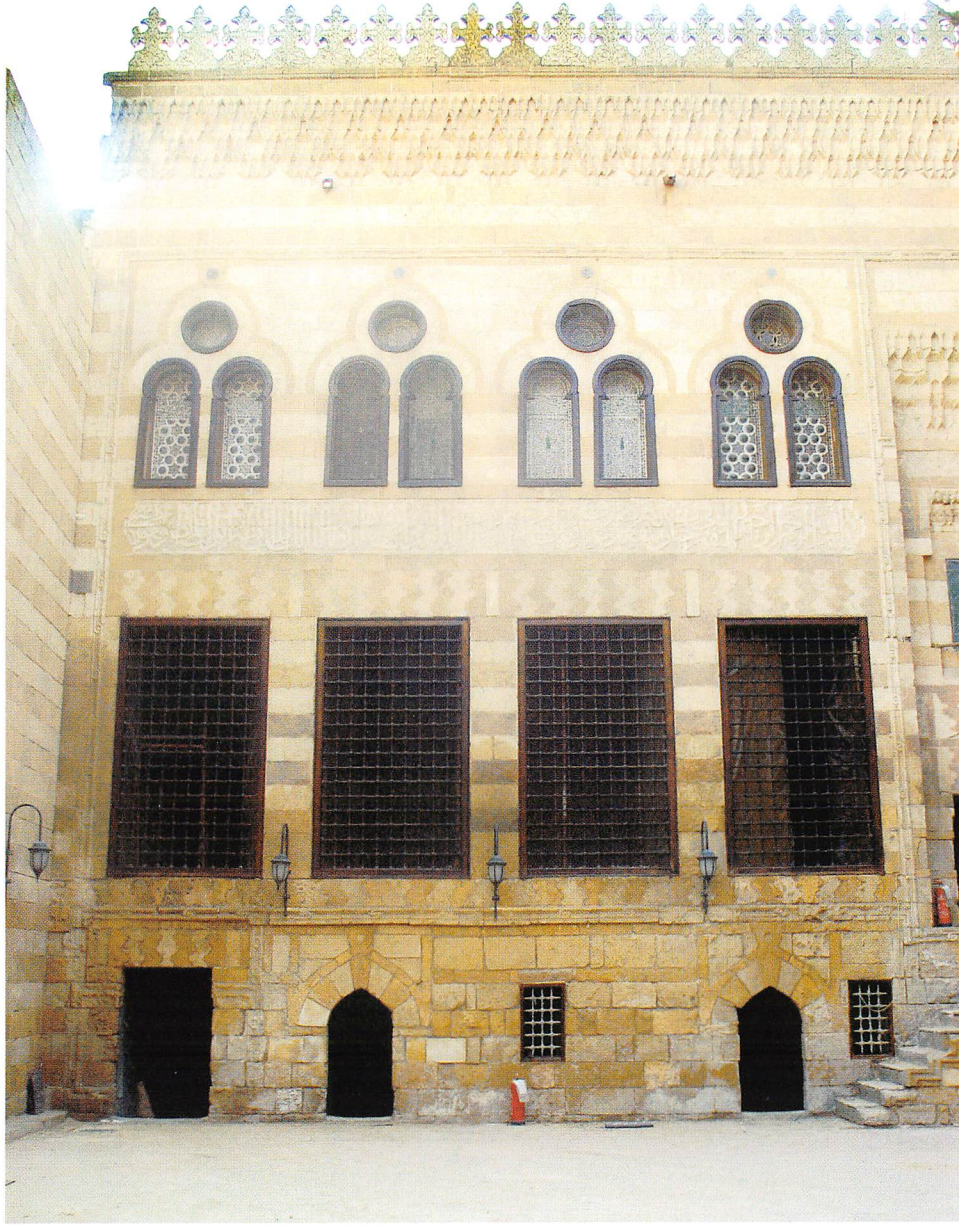
واجهة المقعد بعد الترميم

تم حصر عدة شروخ بالجدار الجنوبي الشرقي تم تزجيرها بفك ورد الأحجار كما تم تزجير الشرخ الفاصل بالركن الشمالي للمقعد، ولقد كانت أرضية المقعد متهالكة وابدلت الأرضية الحجرية بأجزاء من لياسة أسمنتية تم إزالتها وإعادة الأرضية إلى أصلها، كما تم تزجير الشروخ بالحجرتين الملحقتين بالمقعد، وكذلك فك الحائط الجنوبي الغربي بالحجرة السفلى الملحقة بالمقعد والتي ابدلت بحائط من الدبش وإعادة الحائط الحجري، كما يضم المقعد عدداً من الحواصل أسفله تم استبدال الأحجار التالفة بها وفك ورد الحوائط التي ظهر بها تكريش كما تم فتح الممر الواقع أسفله وفتحه على ممر حارة البارودية، كما تم كشف سقف المقعد في أعلى ودراسة حالة السقف والبراطيم الخاصة به وإعادة الطبق وكذلك إعادة عمل بلاط السطح، كما تم فك بعض حوائط الطوب الأحمر بالحجرات الملحقة بالمقعد وإعادةتها إلى أصلها وهي حوائط حجرية.

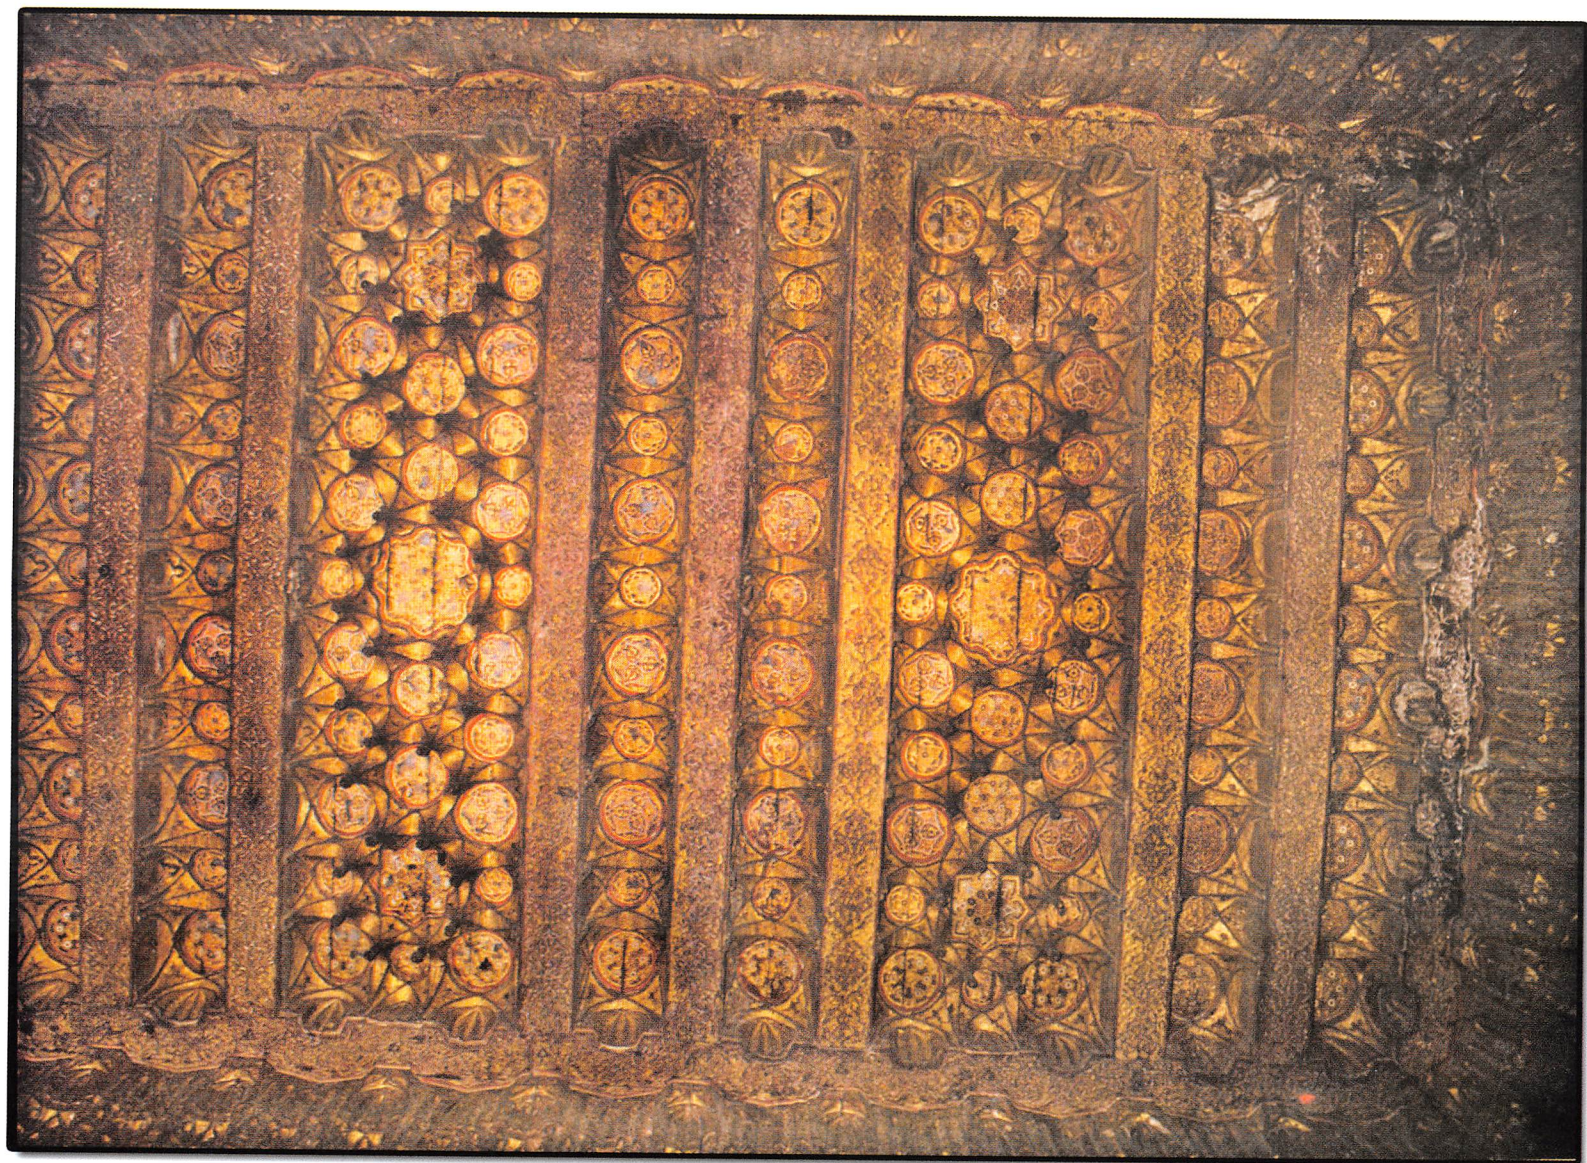
سقف السبيل قبل الترميم

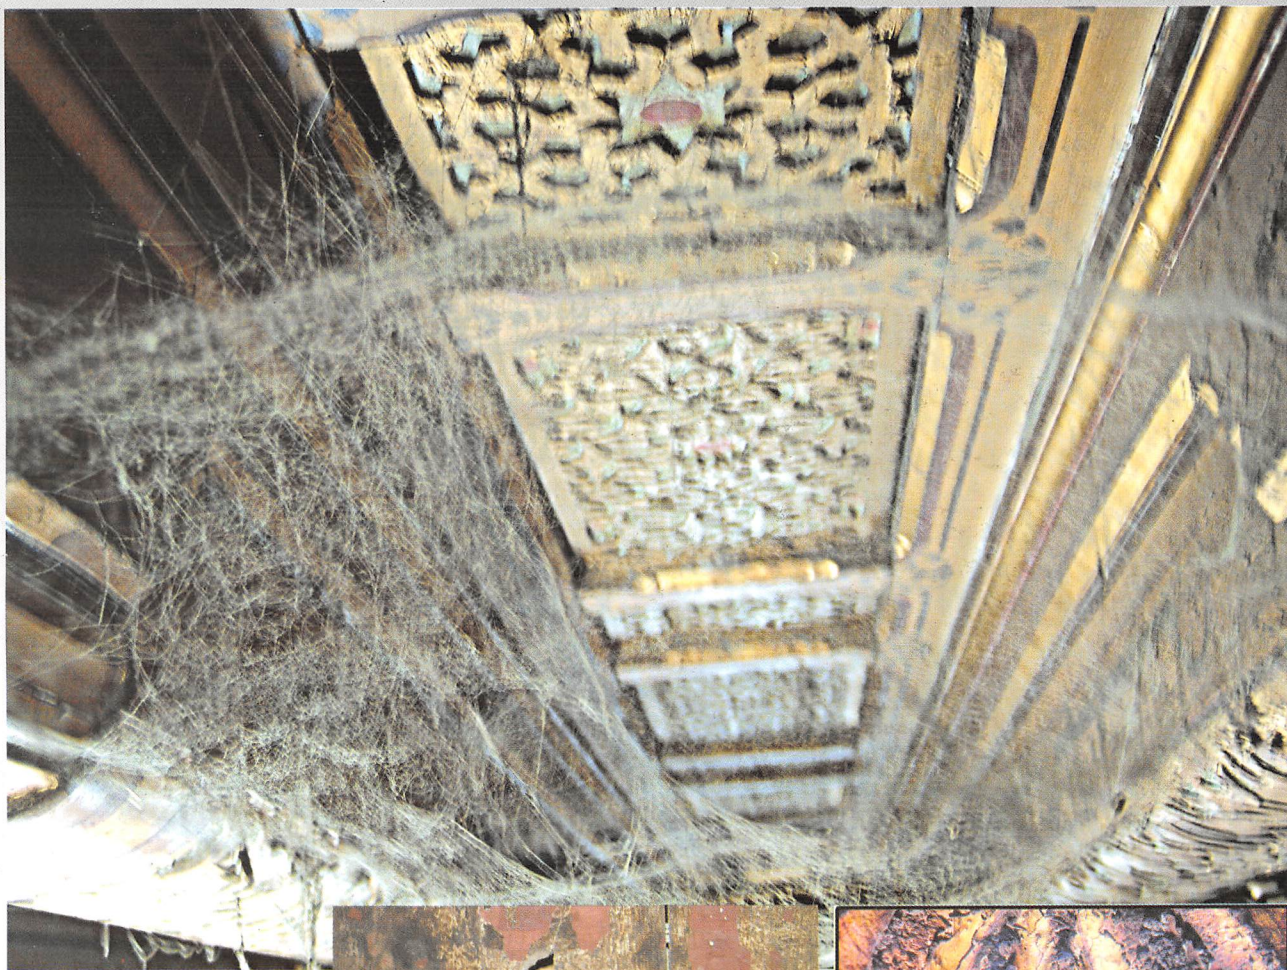
- أعشاش العنكبوت والأترية بسقف الخانقاة
- طبقات الجير تخفى الزخارف أسفلها
- بأحد أسقف المنزل
- شروخ وإنفصالات بطبقات التحضير

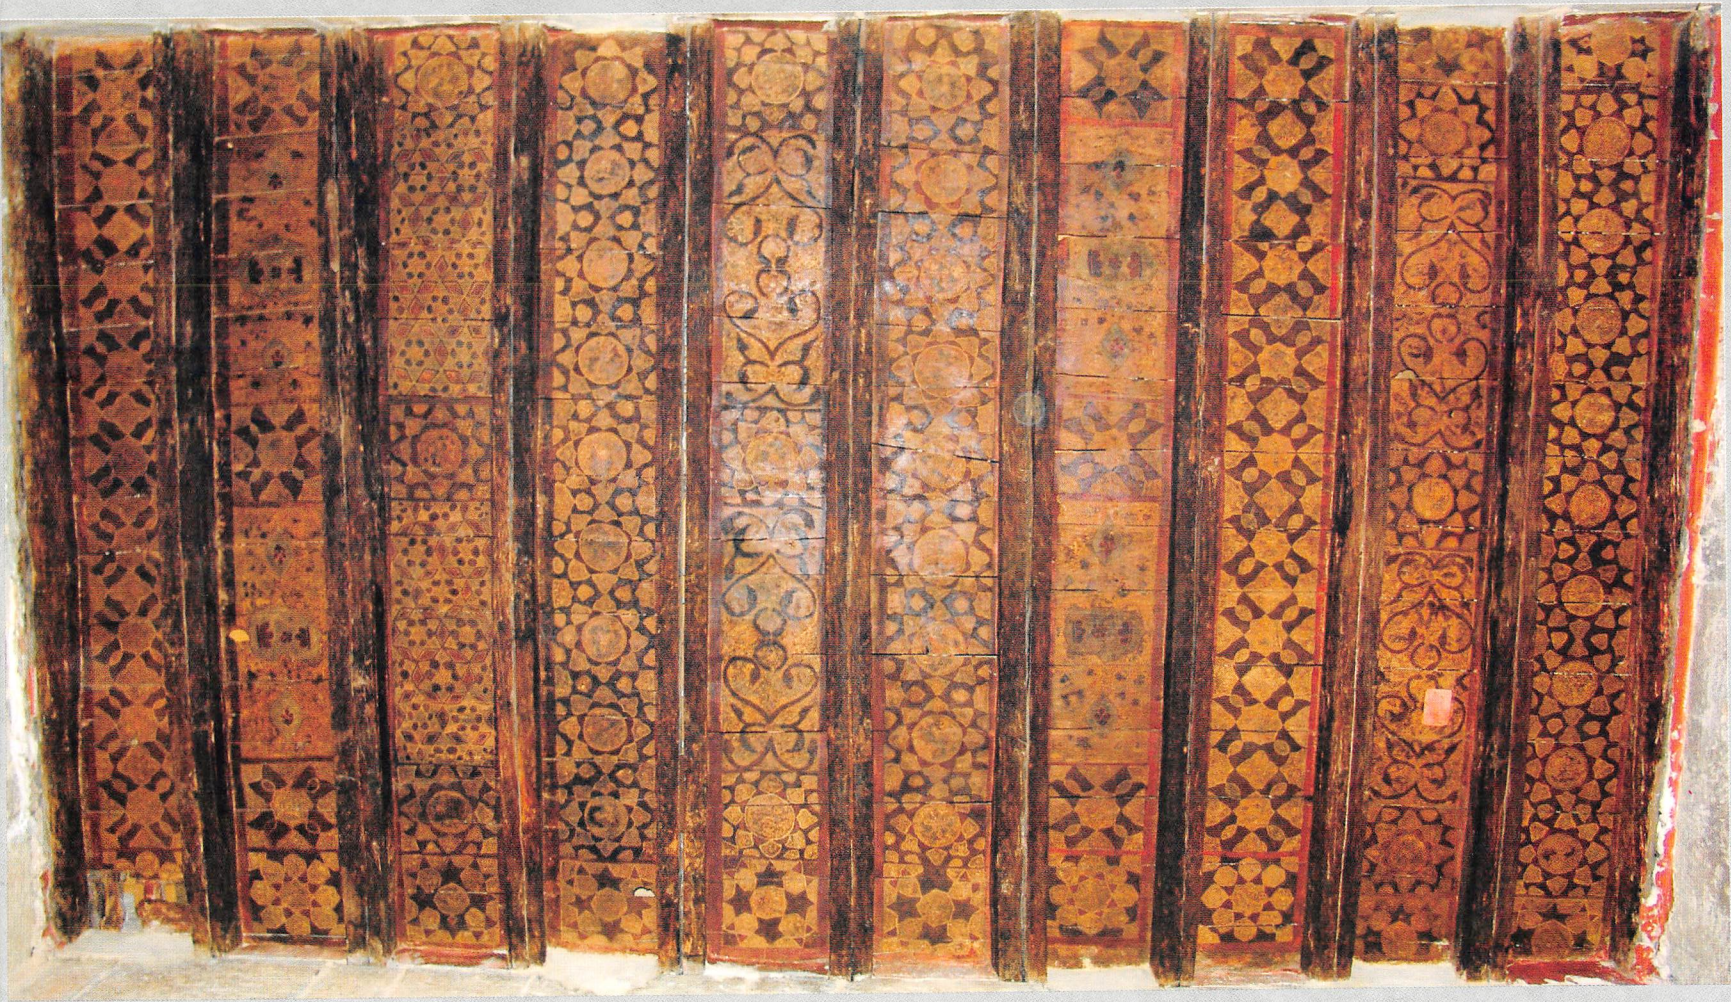
أحد أسقف المنزل قبل وبعد الترميم

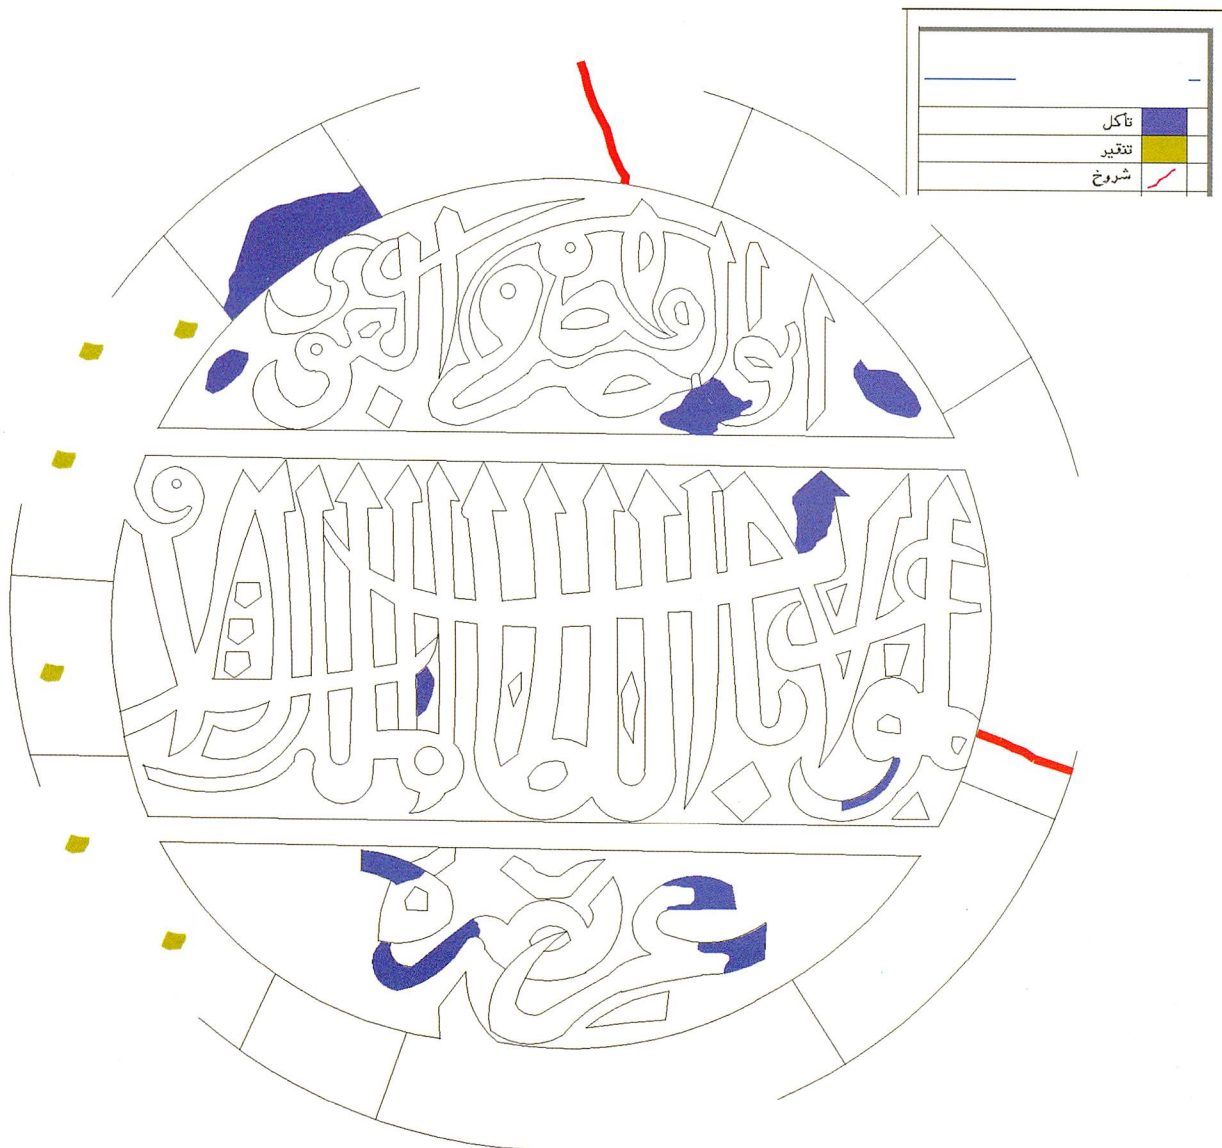
التوثيق المعماري للرنك الرخامي بالواجهة الرخامية بالمدخل موضح عليه مظاهر التلف

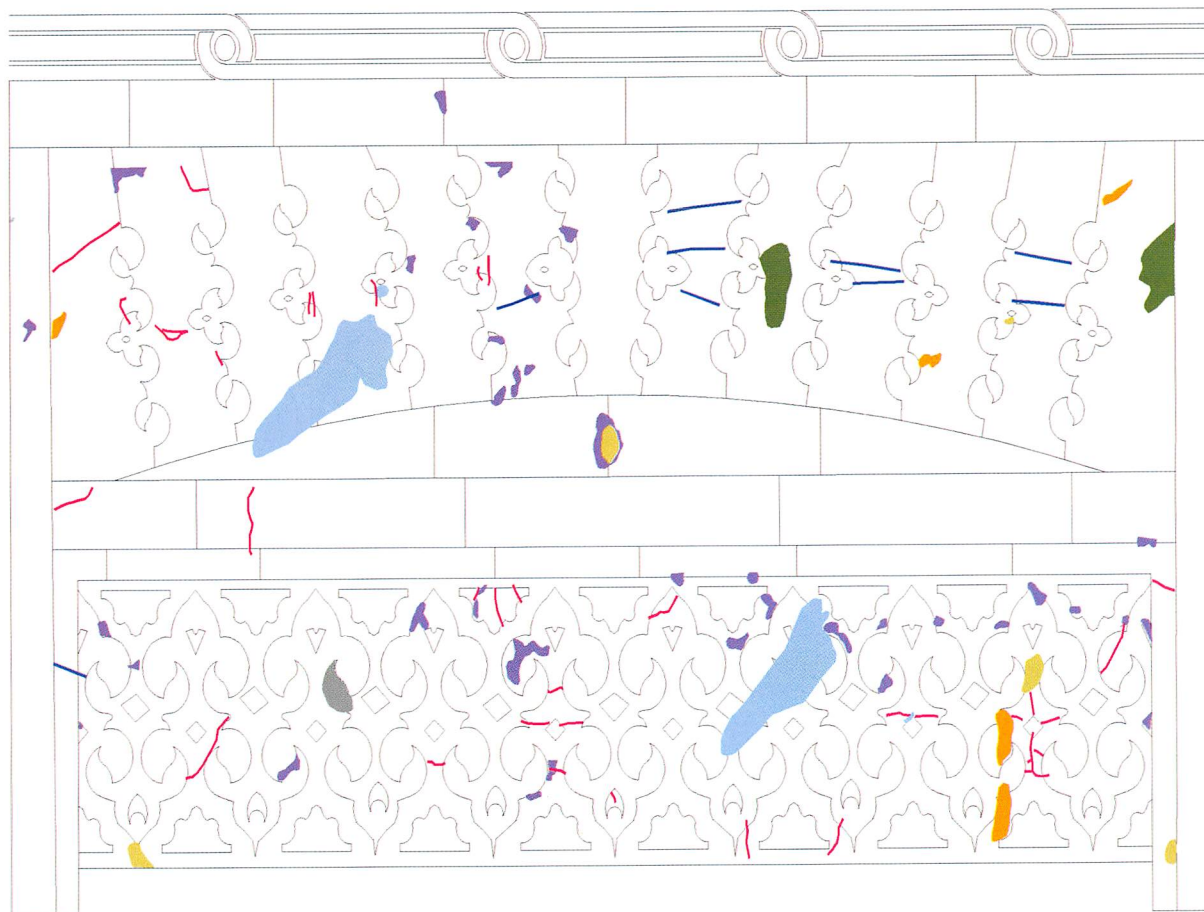
إحدى المزرات الرخامية موضح عليها مظاهر التلف

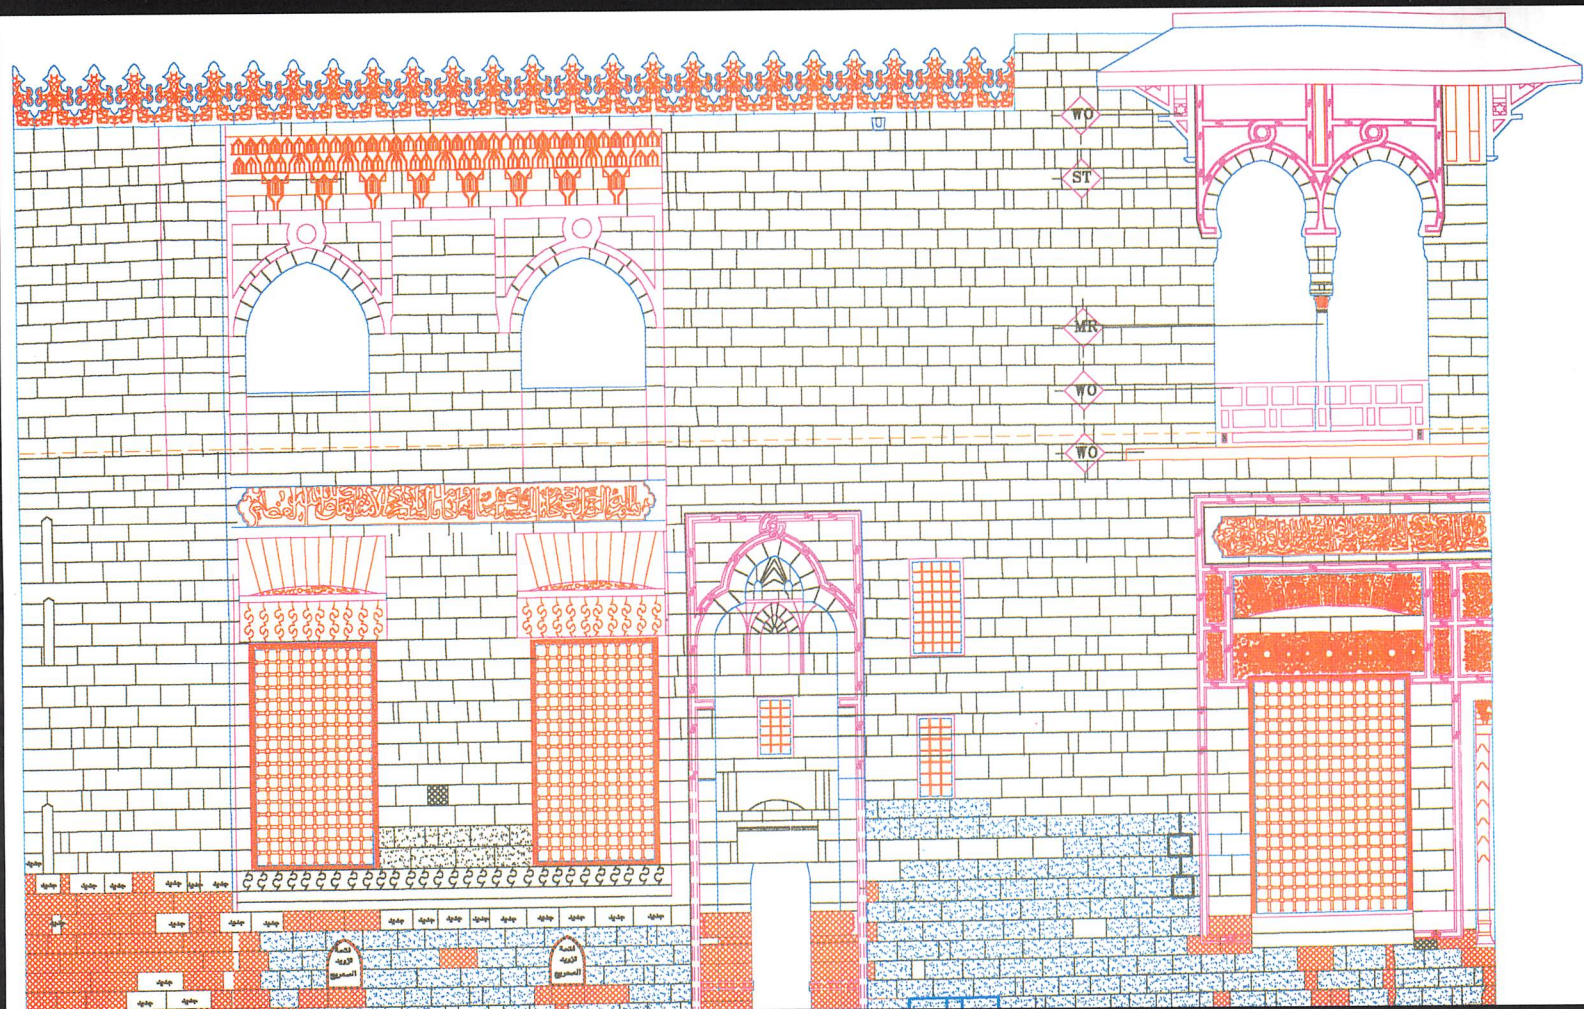
جميع الأحجار عليها اتساخات

تأثير في الحجر	
تآكل في الحجر	
شرح في الحجر
